VLERËSIMI TEKNIK I GODINËS SË TEATRIT KOMBËTAR, TIRANË

TEATRI KOMBËTAR – RELACION

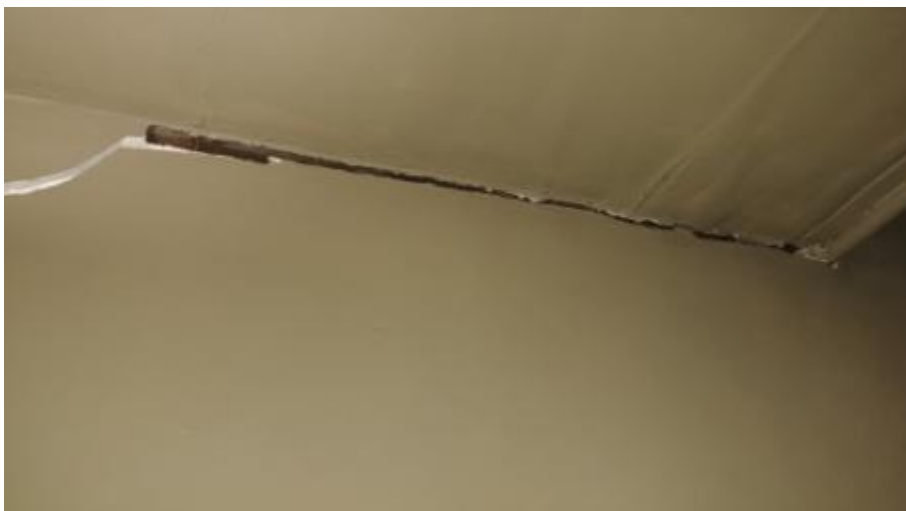
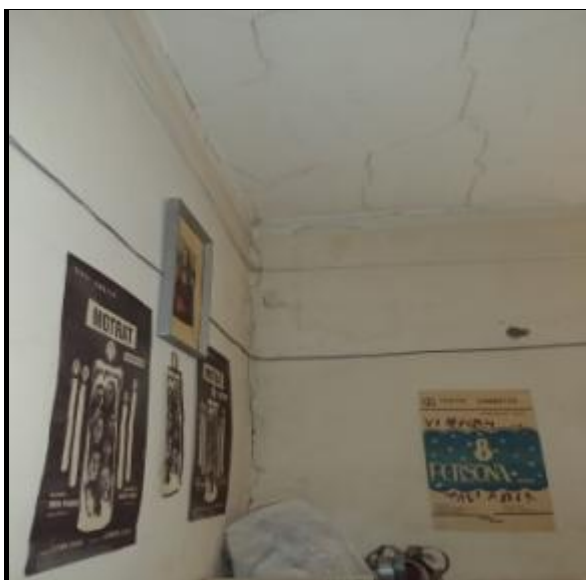
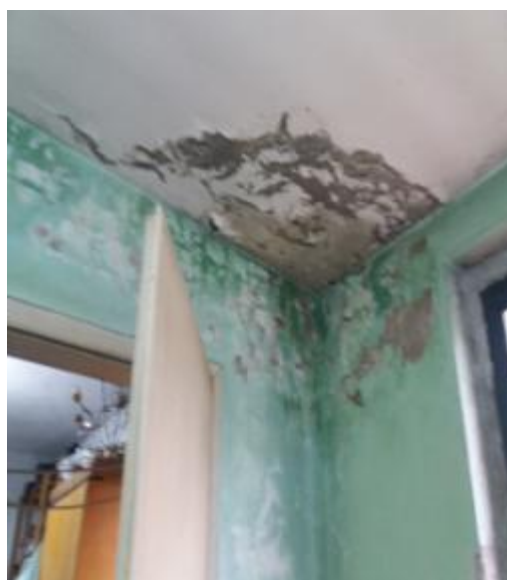
- Evidentimi I lagështirës, në disa nga ambientet e teatrit. Kjo ka ardhur si pasojë e një sistemimi jo të mirë të ujrave të shiut, si dhe ujrave në nyjet H/sanitare. Pjesa e tavanit në pjesën më të madhe të godinës është shumë e degraduar dhe në të ka prezencë të carjeve dhe plasaritjve të tij, kryesisht në ambientet e katit të tretë. Kjo ka ardhur dhe si shkak I mosmirëmbajtjes së saj.(shiko fotot)

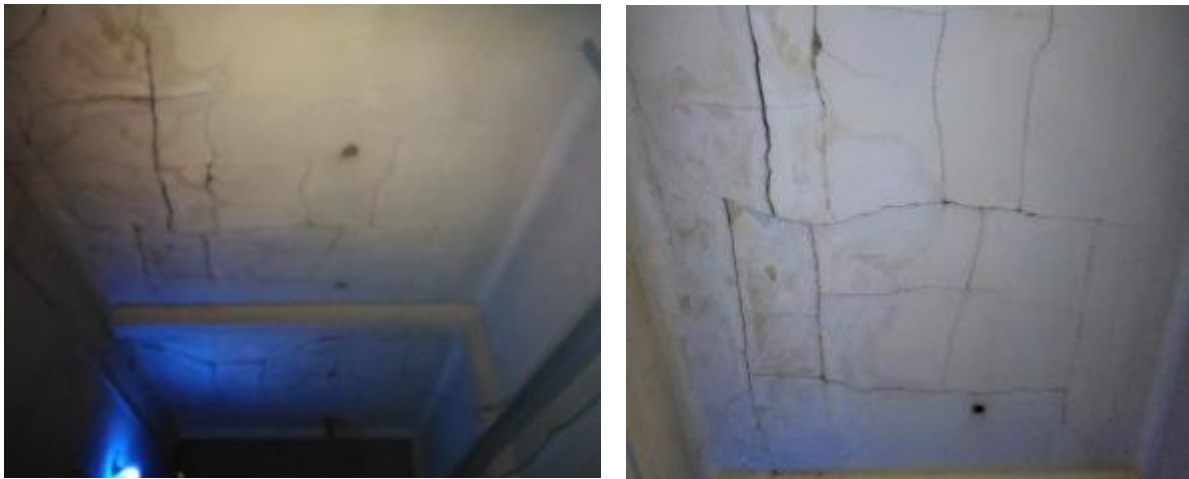
Vihen re përkulje dhe dëmtime në disa zona të soletës. (Fig.1). Një pamje e faqes perëndimore të objektit dhe degradimi lokal i disa elementeve paraqitet në (Fig.2, 3, 4). Në disa elemente prej druri vihen re deformime të dukshme dhe kalbje, po ashtu vihen re dëmtime në një pjesë të pllakave pupulit. Vende vende betoni është i dëmtuar. Në pjesët e zbuluara vihet re dukuria e segregacionit të betonit, kjo dukuri ndikon jo vetëm në aftësinë mbajtëse të betonit por edhe në lidhjen beton – çelik (Fig.5). Në pjesët e zbuluara është i dukshëm korrodimi i çelikut. Ky fenomen sjell zvogëlimin e seksionit tërthor të shufrave dhe zvogëlimin e karakteristikave mekanike të materialit, rrjedhimisht zvogëlohet aftësia mbajtëse e shufrave.

Fig.1 Dëmtimet e soletës

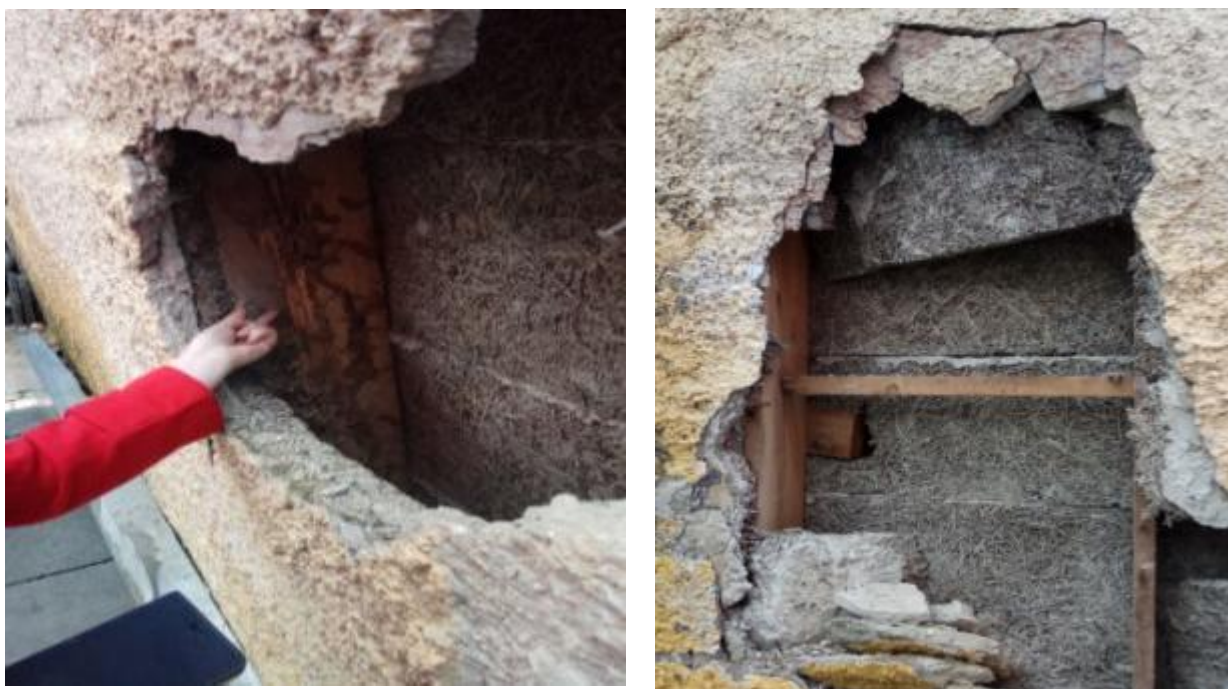
Fig.2 Fasada ka në disa vende dëmtime të pllakave të popullitit

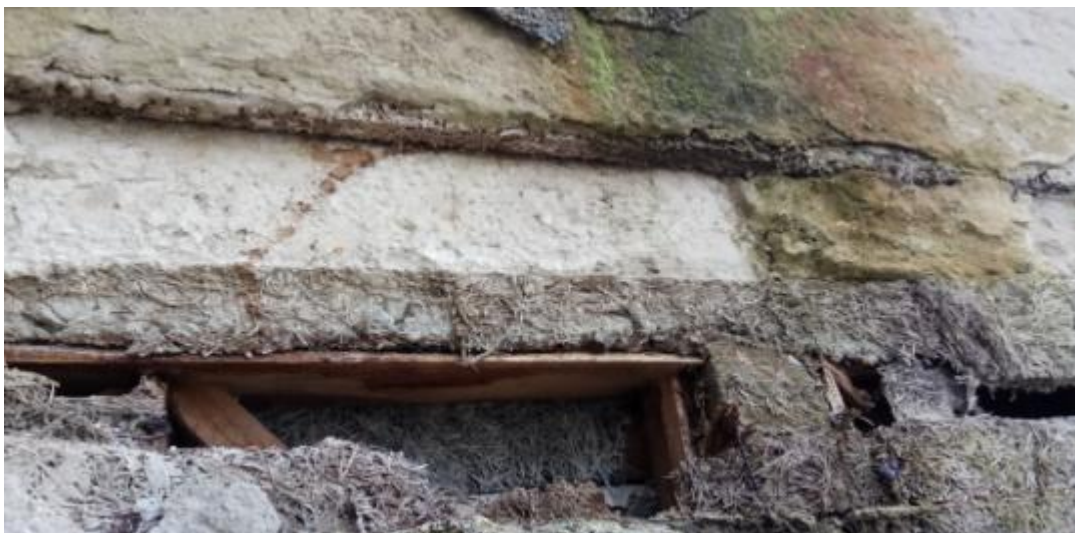
Fig.3 *Struktura horizontale që lidh kolonat*

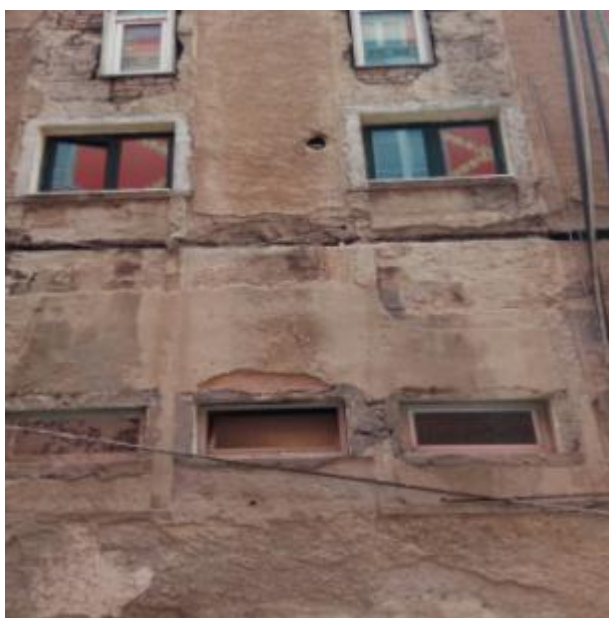
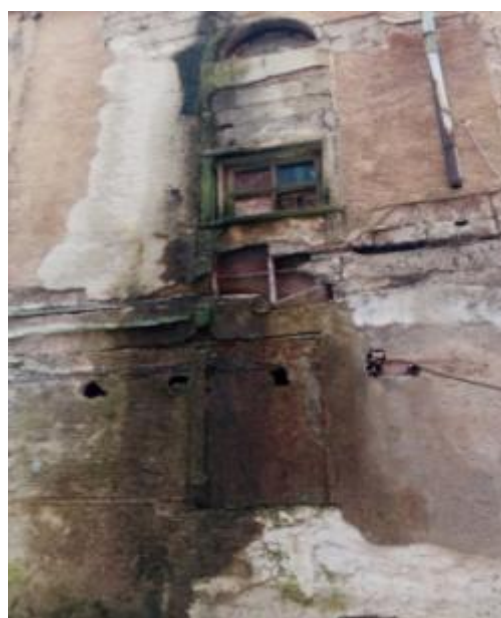
Fig.4 *Faqja perëndimore e objektit*

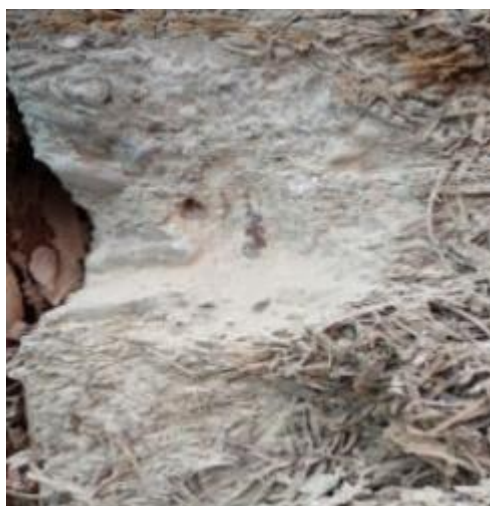
Fig.5 *Degradimi i betonit të kolonës*
