VLERËSIMI TEKNIK I GODINËS SË TEATRIT KOMBËTAR, TIRANË

TEATRI KOMBËTAR – RELACION

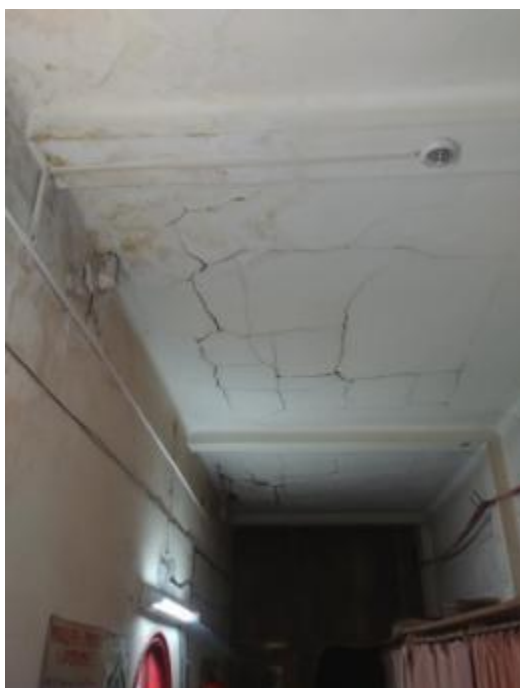
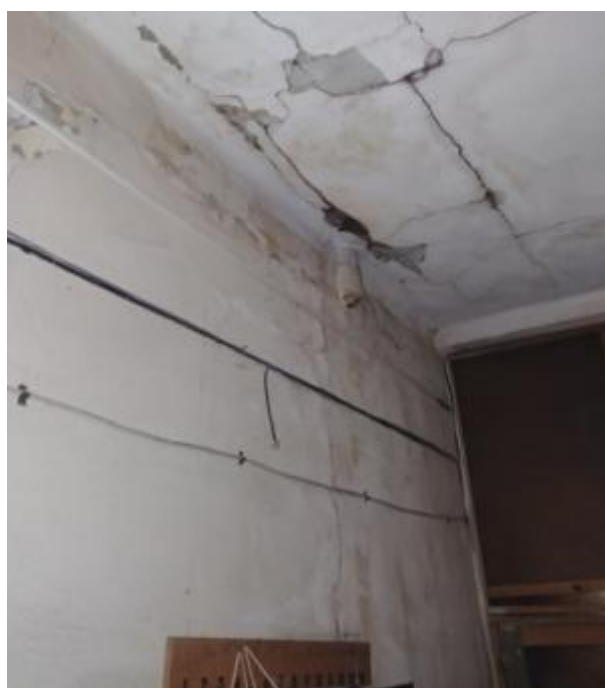
Përgjatë viteve i gjithë kompleksi pësoi ndryshime në volum, aktivitete dhe shërbime. Funkcionet që ofronte objekti në të djathtë janë zëvendësuar nga Teatri Eksperimental kurse objekti tjetër (sot Teatri Kombëtar “Kadri Roshi”) shërben vetëm si teatër për shfaqje. Pavarësisht rikonstruksioneve të pjesshme të godinës qoftë në ambientet e brendshme si dhe në ato të jashtme, godina vazhdon të jetë tejet e degraduar.
